# Réhabilitation du pont métallique de Dallet sur l'Allier

Réunion publique du 19/12/2022

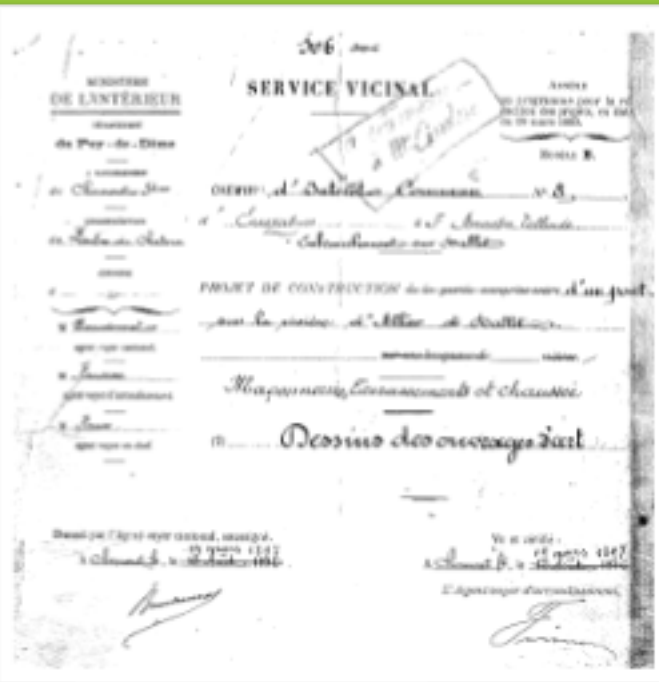
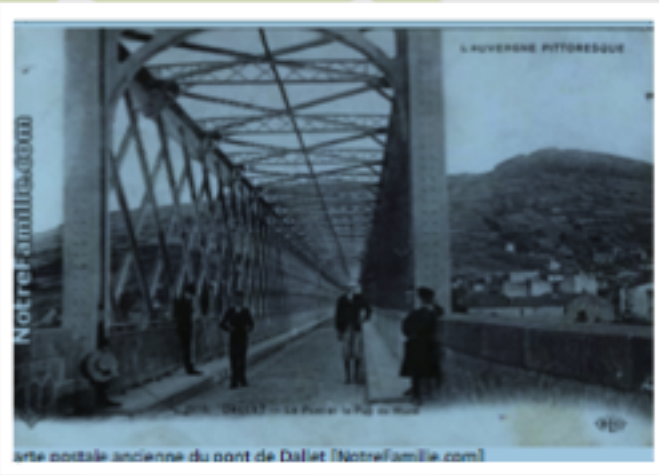
Ce pont a été construit entre 1897-1899 et mis en service en **1899**.

Il appartient à la génération des ponts **type Eiffel**.

Il est constitué de 2 poutres principales à treillis.

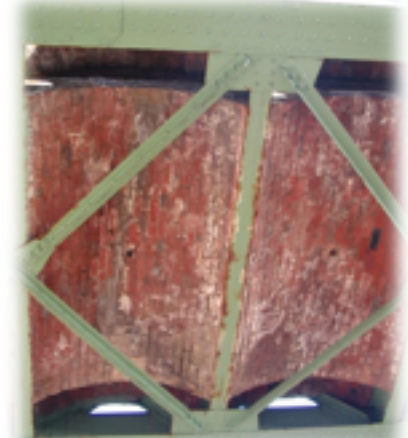
*Voûtains en brique*

Le tablier est constitué de voûtains en brique reposant sur les pièces de ponts et d'une chaussée en enrobé.

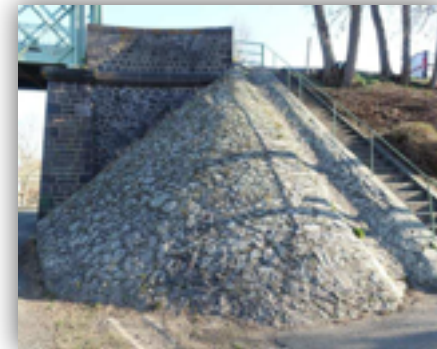
*Culée en extrémité*

- ✓ 2 culées aux extrémités,
- ✓ 2 piles intermédiaires.

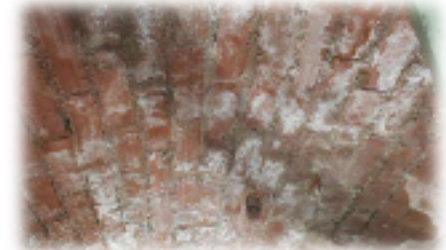
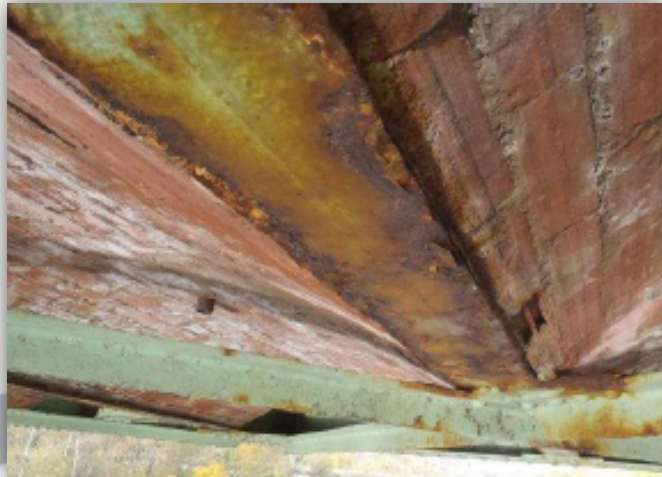
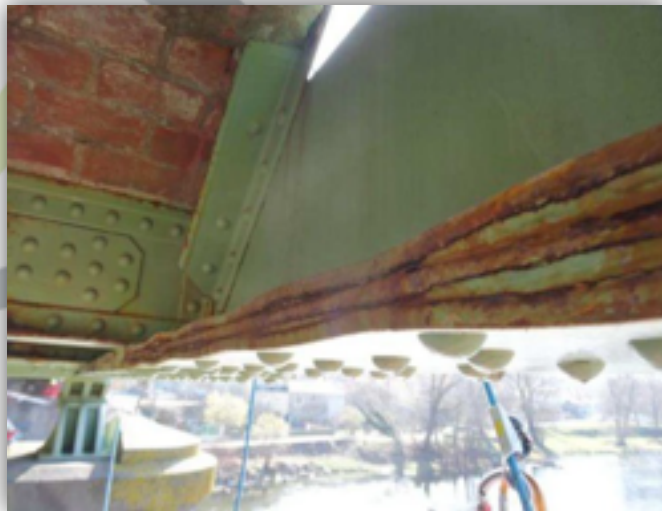
Les principaux désordres constatés sont :

- ✓ Problème d'étanchéité et dégradation des voûtains,
- ✓ Corrosion évolutive de l'ensemble de la structure porteuse,
- ✓ Perte de section localisée,
- ✓ Rivets sectionnés ou absents.

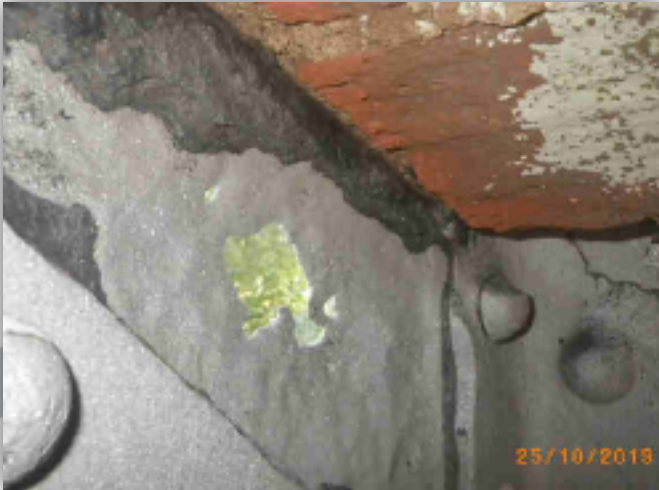
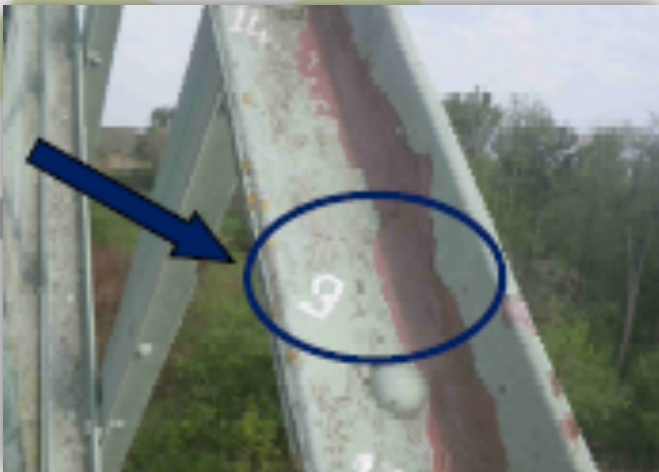
### B – Investigations sur le métal et la peinture

- ✓ Essais de décapage satisfaisants,
- ✓ Métal en fer puddlé et non-soudabilité du métal en place,
- ✓ Perte de 1/3 de l'épaisseur initiale pour les montants des poutres au droit des trottoirs,
- ✓ Concentration en plomb proche de 0 mg/cm<sup>2</sup>,
- ✓ Pas d'amiante.

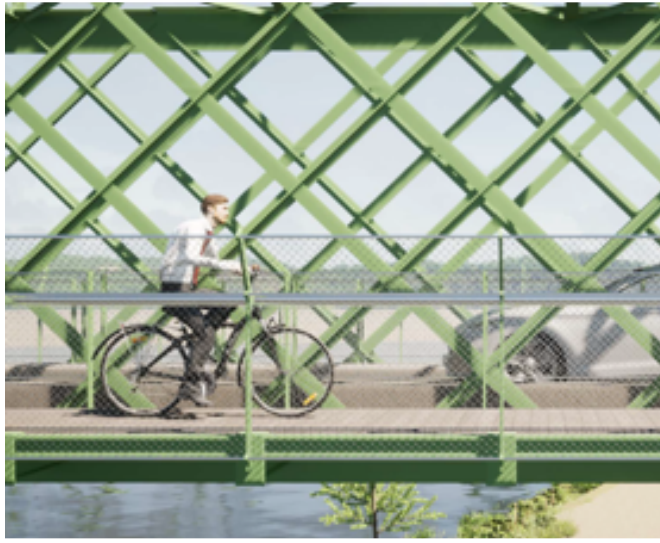
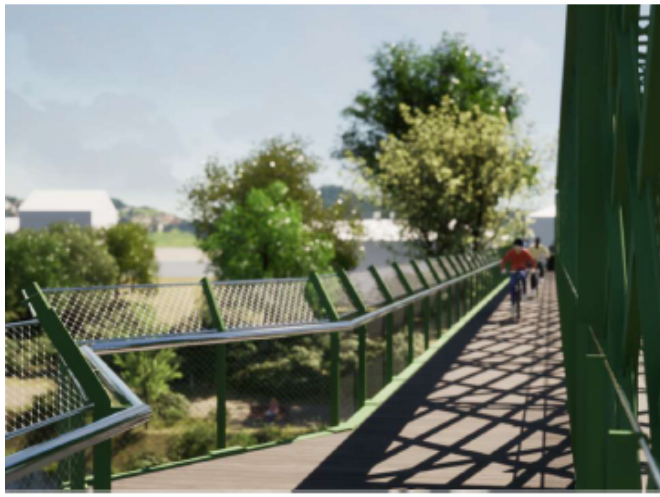
### Zoom : le garde-corps

- ✓ Garde-corps métallique avec main courante en acier,
- ✓ Montants avec une couleur identique au pont,
- ✓ Remplissage en filet inox.

Garde-corps architectural hauteur 1,00 m

Extérieur garde-corps architectural de 1,40 m

Intérieur garde-corps architectural de 1,20 m

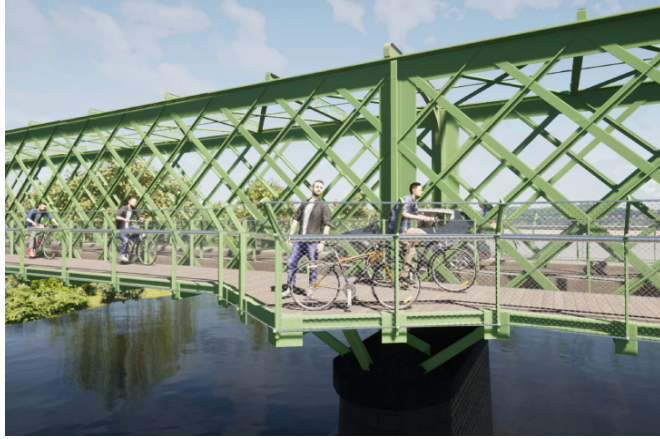
## Zoom : Belvédères au droit de la pile en rivière

- ✓ Créer une zone de repos,
- ✓ Profiter du point de vue sur la rivière.

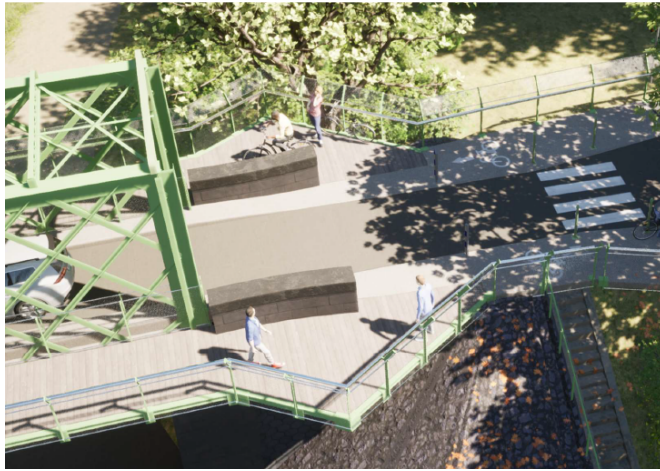
## Zoom : Belvédères au droit des accès

- ✓ Créer une zone de repos,
- ✓ Profiter du point de vue sur les berges,
- ✓ Sécuriser l'accès à l'encorbellement.

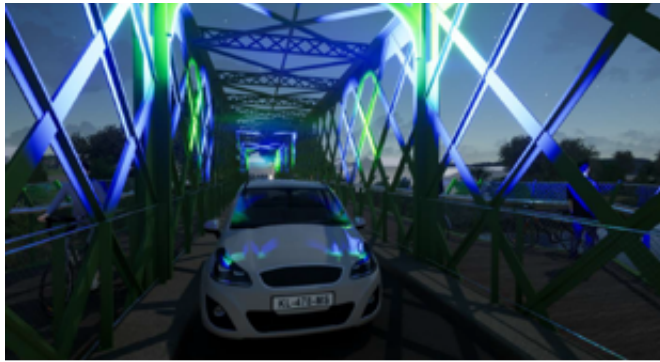
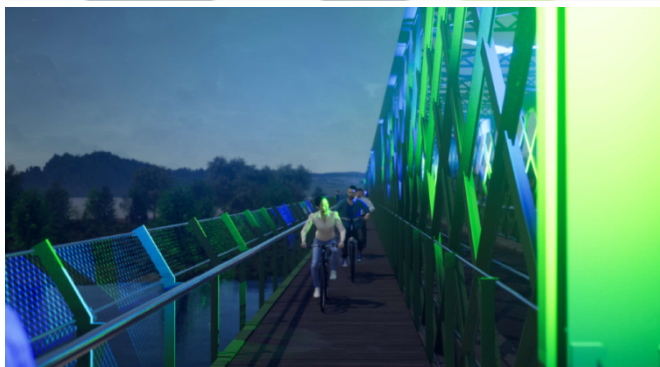
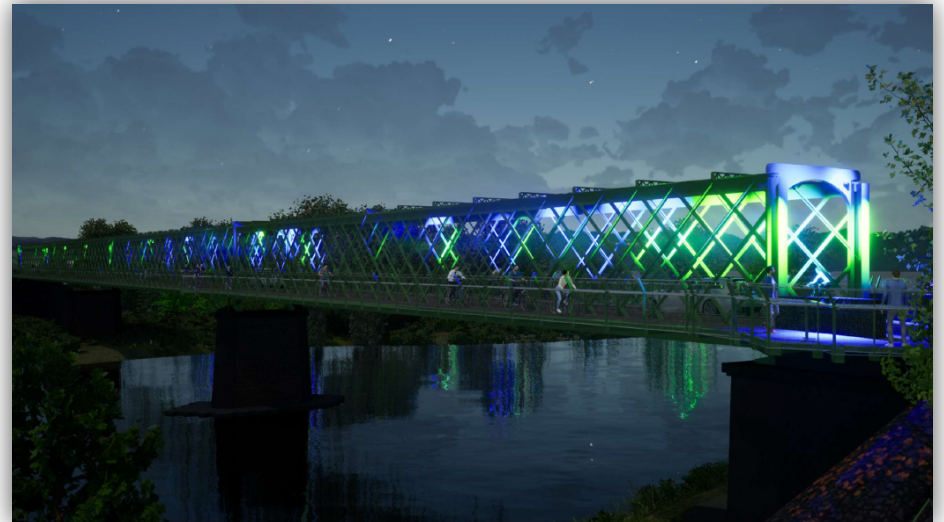
### Mise en lumière de l'ouvrage :

- ✓ La mise en lumière des encorbellements s'efface au profit de l'ouvrage historique (mise en valeur de la structure patrimoniale),
- ✓ Des balises disposées en hauteur projettent de la lumière sur la structure,
- ✓ Les encorbellements et la chaussée n'ont pas d'éclairage direct.
